## **1.8 Варіант підсилення метало-дерев'яних ферм із подальшим улаштування підвісної стелі**

В даному дослідженні розглядаються дерев'яні конструкції покриття одного з блоків адміністративно-побутової будівлі у м. Івано-Франківськ (рис. 1), які підлягають капітальному ремонту. Будівля збудована у 1954 році. За конструктивним рішенням чотирьох поверховий блок будівлі стінової системи із несучими цегляними стінами. За архітектурно-планувальним рішенням на останньому четвертому поверсі розташовані зали, шириною 13,0 м та 8,7 м, над якими в якості тримальних конструкцій покриття застосовані метало-дерев'яні ферми, висотою 2,4 м та 1,4 м відповідно (рис. 2, 3). До нижнього пояса ферм підвішена підвісна стеля із несучих дерев'яних брусів та щитового дерев'яного настилу, оштукатуреного по дранці. Утеплення горищного перекриття виконано шлаковою засипкою.

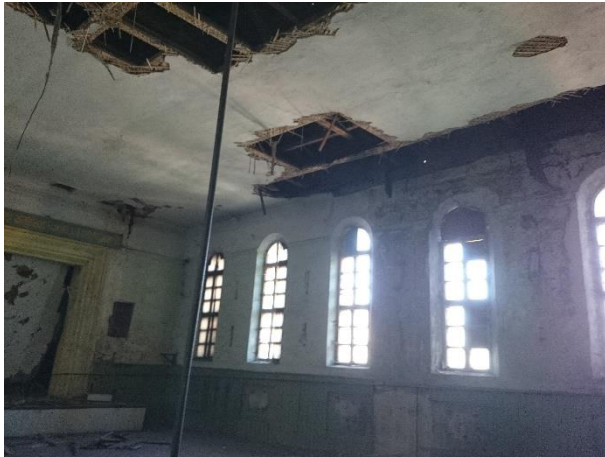
В процесі обстеження авторами було замірено всі геометричні параметри конструкцій покриття та встановлено понаднормовий прогин декількох ферм, а також руйнування нижнього поясу трьох ферм у припорній ділянці, що призвело до руйнування конструкцій підвісної стелі (рис. 4, 5).

Рисунок 4. Вид на підвісну стелю: а – в осях «Б-В/1-8»; б – в осях «А-Б/1-8»

На основі проведених досліджень та розрахунків було встановлено категорію технічного стану конструкцій покриття. Дві ферми пролітом 13,0 м та одна ферма пролітом 8,7 м знаходяться у 4 категорії технічного стану – аварійній. Решта ферм у 3 категорії технічного стану – непридатній до нормальної експлуатації. Підвісна стеля знаходиться у 4 категорії технічного стану – аварійній. Виходячи з оцінки категорій технічного стану видно, що ферми покриття потребують підсилення.

Перед виконанням підсилення необхідно виконати роботи з розвантаження ферм (демонтаж аварійної підвісної стелі) та фіксацію елементів аварійних ферм. Підсилення ферм передбачає підтягування нижнього поясу ферм до існуючої дерев'яної розподільчої балки конструкцій даху, яка в свою чергу поєднується із верхнім поясом ферм (рис. 6, 7).

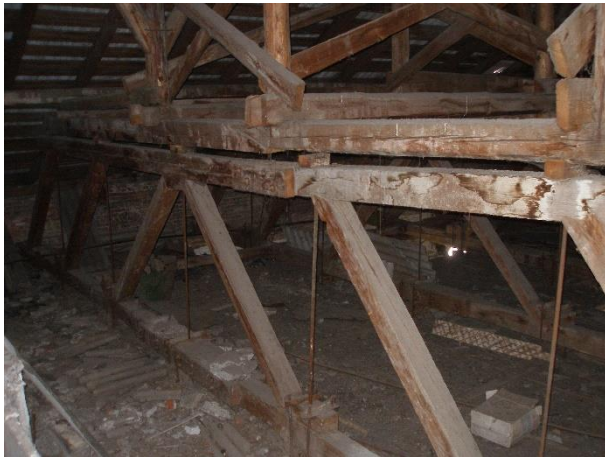
Рисунок 5. Вид на ферми: а – пролітом 13,0 м; б – пролітом 8,7 м

В якості елементів підтягування використані тяжі  $\varnothing 22$  мм, розташовані з обох боків ферми. Поєднання верхнього поясу ферм до розподільчої балки виконано зі шпильок  $\varnothing 16$  мм. Дефектні розкоси посилені за допомогою двосторонніх дерев'яних накладок товщиною 80-100 мм, шириною на ширину розкосу. У аварійних фермах додатково виконано підсилення нижнього поясу у приопорних ділянках швелерами №22 (для ферм пролітом 13,0 м) та №20 (для ферм пролітом 8,7 м) з обох боків бруса поясу.
