## 1.9 Варіант підсилення плит покриття збірних швидкокомтованих будівель

В даному дослідженні розглядається одна з таких будівель, яка використовується як станція технічного обслуговування автомобілів. Дана

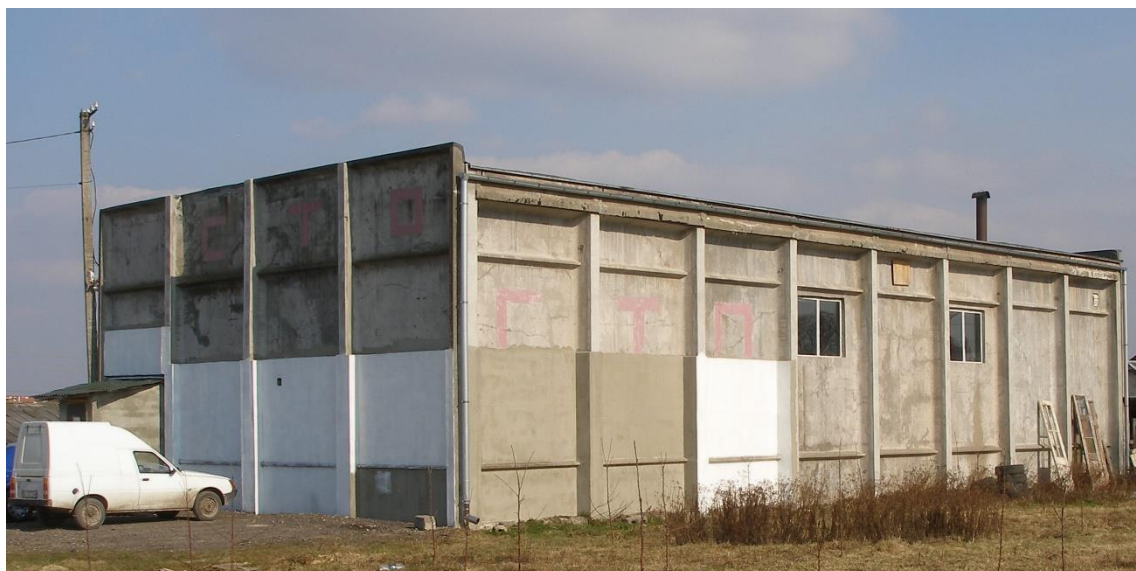
Рисунок 2. Вигляд на фасади будівлі по осям «9» та «Б»

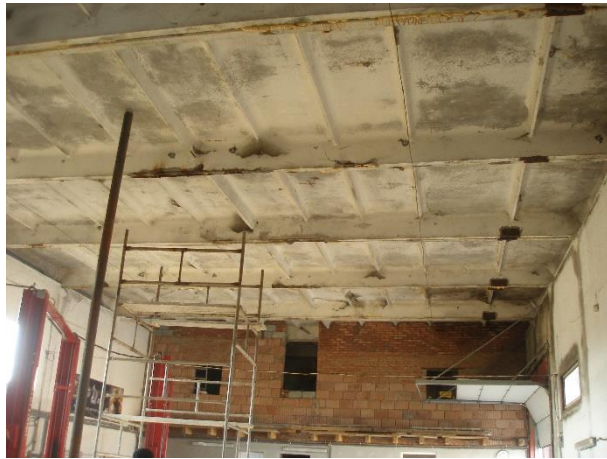
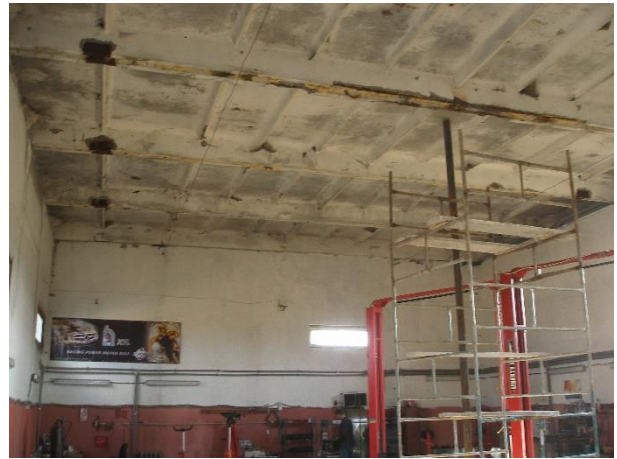
Рисунок 3. Вид на ребристі плити покриття: а – зі сторони осі «1»; б – зі сторони осі «8»

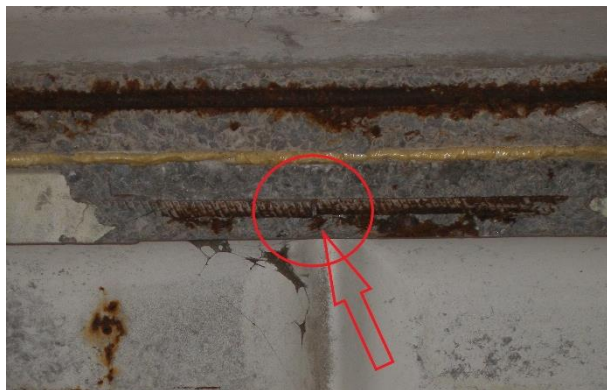
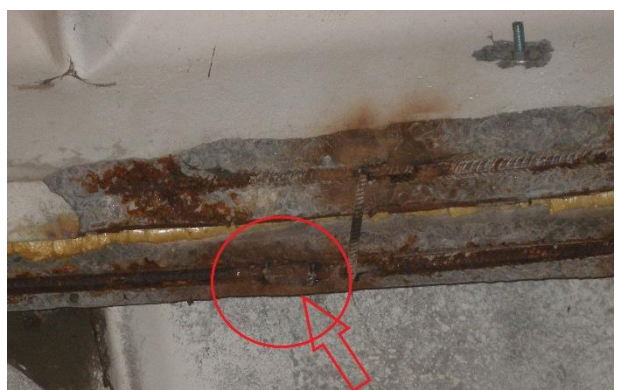
Під час обстеження авторами були визначені всі необхідні параметри будівлі з подальшою її ідентифікацією за типовою серією. Основну увагу було приділено конструкціям покриття – попередньо-напруженим плитам, розміром в плані  $3 \times 12$  м, висотою 450 мм. Були виявлені значні пошкодження бетону поздовжніх ребер плит в прольотній частині з оголенням та корозією робочої арматури (рис. 3, 4), а при ретельному огляді встановлено, що у деяких плитах спостерігається руйнування (розрив) одного з двох (в одному ребрі) арматурних стержнів (рис. 4). Причому, власниками була прийнята не вірна спроба власними силами ліквідувати руйнування цих стержнів (приварювання накладок на арматуру). Також були заміряні фактичні прогини плит і зафіксовані понаднормові прогини 3 плит із розірваними арматурними стержнями. На основі результатів проведеного дослідження було встановлено категорію технічного стану [81] конструкцій покриття: три плити із зруйнованою робочою арматурою знаходяться у 4 категорії технічного стану – аварійній, решта плит у 2 категорії технічного стану – задовільній. Виходячи з оцінки категорій технічного стану видно, що аварійні плити покриття потребують підсилення, а інші - ремонту.

Рисунок 4. Пошкодження бетону поздовжніх ребер плит з оголенням та корозією робочої арматури: а – руйнування (розрив) арматурного стержня; б – накладки на розірваному арматурному стержні

Підсилення було вирішено виконувати для всіх плит покриття. Суть підсилення полягає у додатковому введенні попередньо напружених стержнів
